# МЕХАНИЧЕСКАЯ БЕЗОПАСНОСТЬ ЗДАНИЙ.

## Расследование причин аварии здания Крытого конькобежного центра «Спортивный комплекс «Крылатское»

**Аннотация:** В данной статье рассмотрены вопросы обеспечения конструктивной безопасности уникальных объектов на основе анализа аварии на уникальном спортивном сооружении Крытый конькобежный центр «Спортивный комплекс «Крылатское» (далее ККЦ) по адресу: Москва, ул. Крылатская, д. 16.

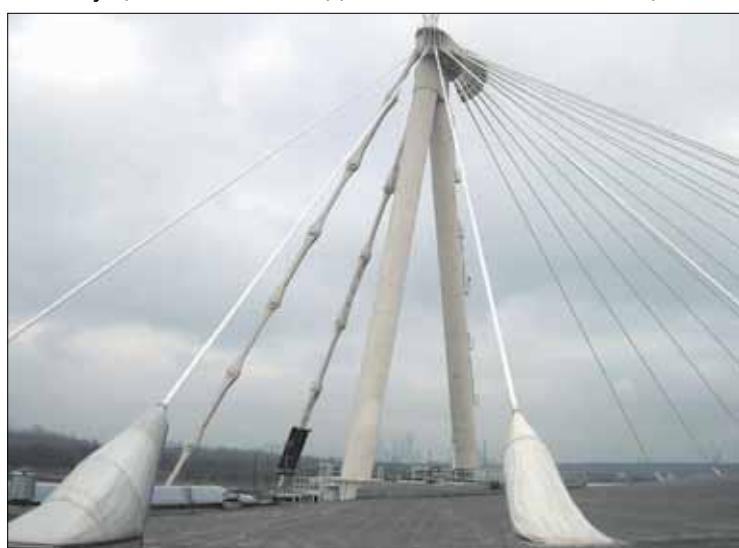
Рис.1 Крытый конькобежный центр «Спортивный комплекс «Крылатское»

Основные несущие элементы ККЦ представлены на фотографии (Рис.1) и на трехмерной модели. (Рис 2).

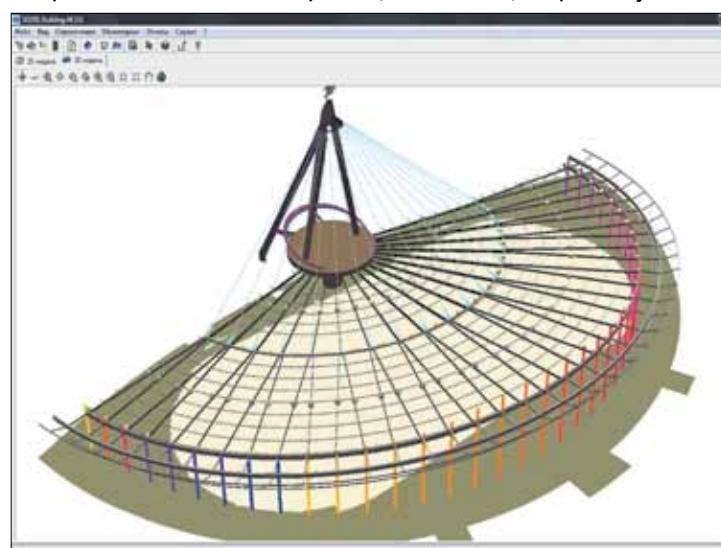
Рис.2 Трехмерная модель ККЦ

номитную железобетонную опору с одной стороны и на монолитные железобетонные колонны по скользящим опорам. Покрытие состоит из двух пролетов таких ферм с опорой в центре на стальную полукольцевую балку, подвешенную к 19 стальным вантам. Система вант оттягивается двумя цепными оттяжками через Л-образную стальную опору, которая в свою очередь шарнирно опирается на центральную монолитную железобетонную опору.

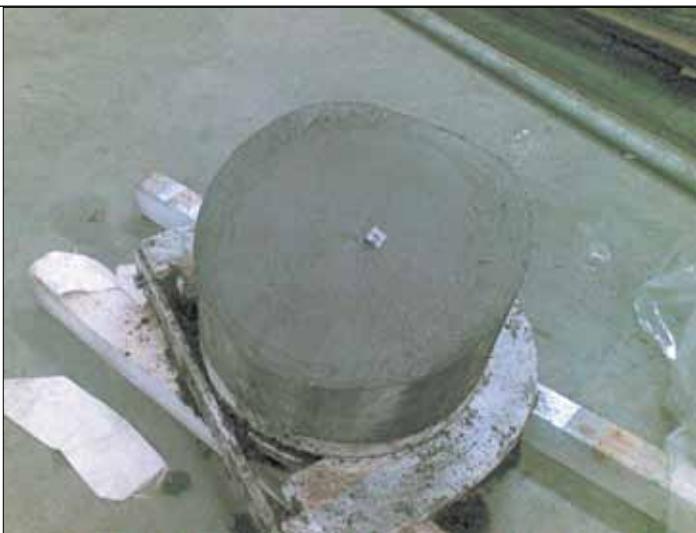
Рис. 3 Вид излома

В центральной части оси, на изломе, наблюдались дефекты: флокены, рыхлость и начальная трещина, длина которой в радиальном направлении составляет десятую часть диаметра оси, т.е. более 50 мм (Рис 3).

Косвенным подтверждением этого может служить сопоставление фотографии излома оси с фотографией излома похожей детали, для которой история нагружения известна. Картина излома оси (Рис. 3) хорошо совпадает с картиной излома стержня поршня ковочной машины (Рис. 6). Сталь стержня поршня (26ХНГ) также похожа на сталь оси [4, стр. 430]. Диаметр стержня ковочной машины составляет 203 мм. Разрушение стержня произошло от усталости при растяжении, трещина образовалась от дефекта в центре стержня. Под воздействием циклических нагрузок трещина, симметрично развиваясь, выросла до критических размеров, и стержень разрушился. При этом по краям сечения стержня можно наблюдать кольцевую рельефную поверхность, являющуюся статическим доломом (оставшееся сечение уже не смогло выдержать приложенную нагрузку), а в середине сечения видно трещину усталости, представляющей собой гладкую круговую область. Представленные материалы показывают, что оба излома (ось цепной оттяжки ККЦ и стержень поршня) совпадают, что подтверждает версию о росте трещины усталости.

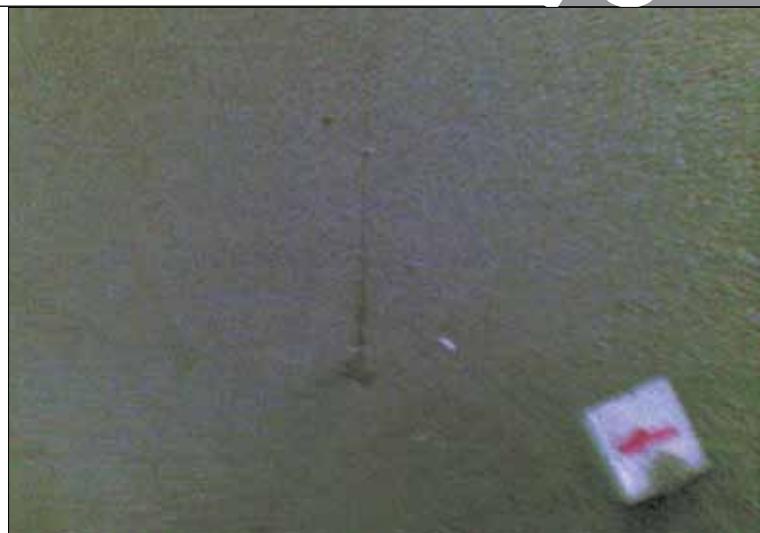
Рис. 4 Вид излома (крупный масштаб)

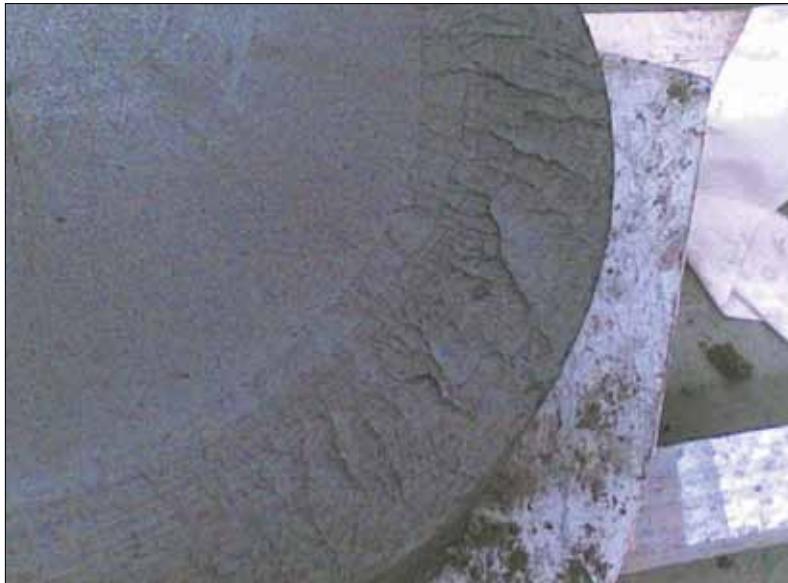
Рис. 5 Вид излома (фронт круговой трещины)

Усталостное развитие трещины под воздействием циклической нагрузки также является одним из возможных факторов разрушения оси. Усталостный характер разрушения также подтверждается усталостными бороздками на поверхности излома. На фотографии излома виден фронт круговой трещины, диаметр которой растет с ростом числа циклов нагружения (Рис. 5).

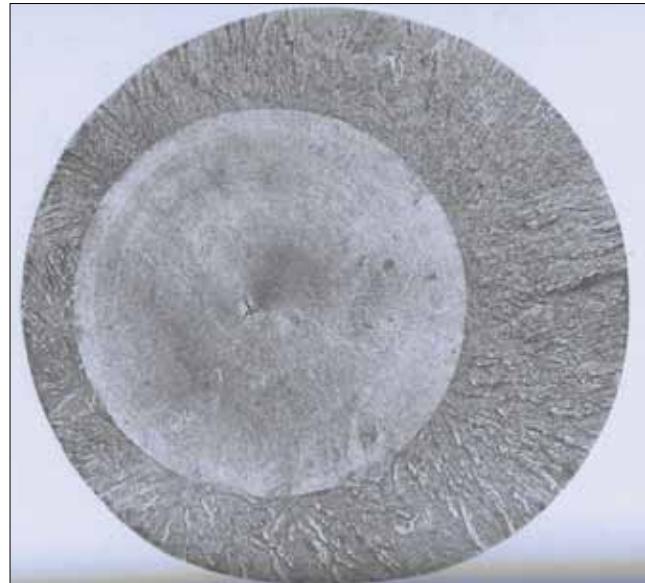
Рис. 6 Разрушение стержня поршня ковочного молота (Фрактография и атлас фрактограмм. Справочник. / Под ред. Дж. Феллоуза. /Пер. с англ. под ред. Л.М. Бернштейна. – М.: Металлургия, 1982.).

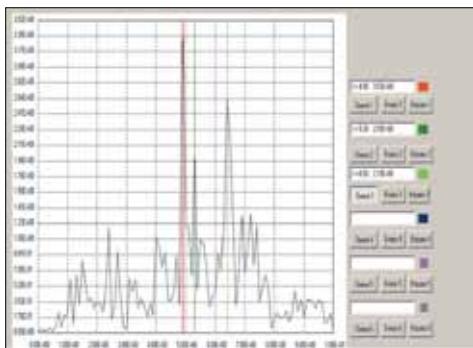
Рис. 7 ККЦ, ф.105, спектр по ускорениям (Z)

проф. Г.Э. Шаблинского (МГСУ) была замерена запись ускорений на полукольцевой балке (вертикальные колебания) при большой снеговой нагрузке на крыше здания. – см. Рис 7 и Рис 8.

На основе анализа записи сделан вывод о том, что эффективная частота случайных нагрузок составляет 5 Гц.

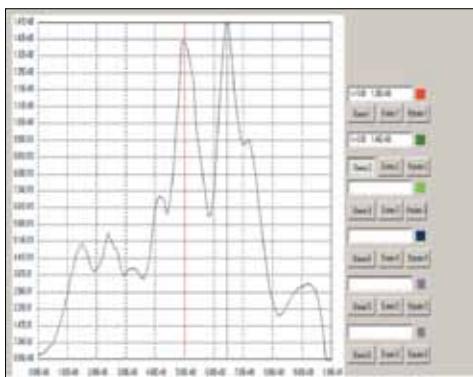
Рис. 8 ККЦ, ф.105, спектр по ускорениям (Z), со сглаживанием

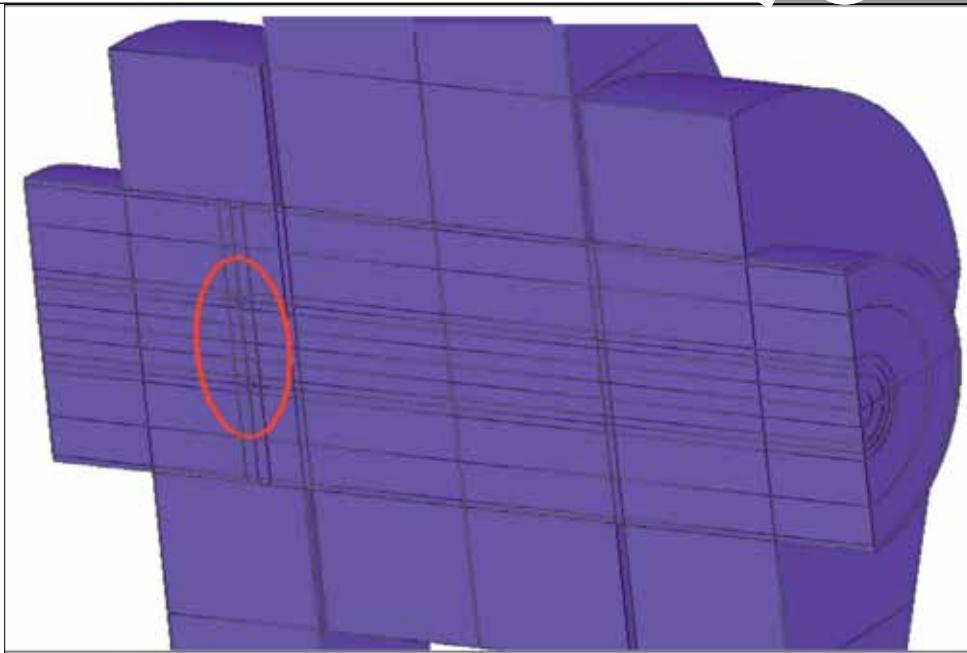
Начальный радиус трещины на основании анализа излома принят равным 79 мм. Расчет выполнен вплоть до радиуса трещины 185 мм.

Рис. 9 Геометрическая модель оси цепной оттяжки (пальца) с трещиной начального размера (диаметр трещины составляет 0,3 от диаметра оси; на рис. трещина обведена красным).

Геометрические и конечно-элементные модели с начальной и конечной трещинами приведены на Рис. 9 – Рис. 11.

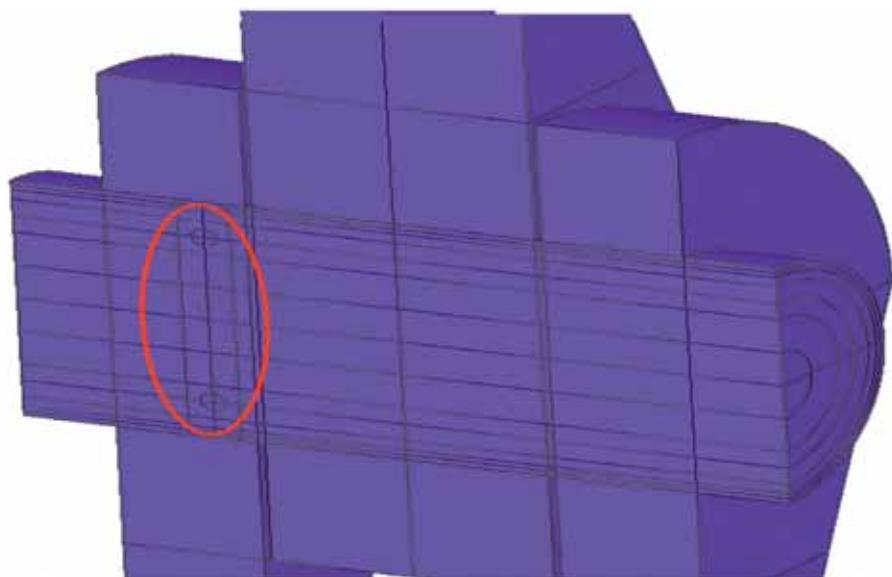
Рис. 10 Геометрическая модель оси цепной оттяжки (пальца) с трещиной конечного размера (диаметр трещины составляет 0,7 от диаметра оси; на рис. трещина обведена красным).

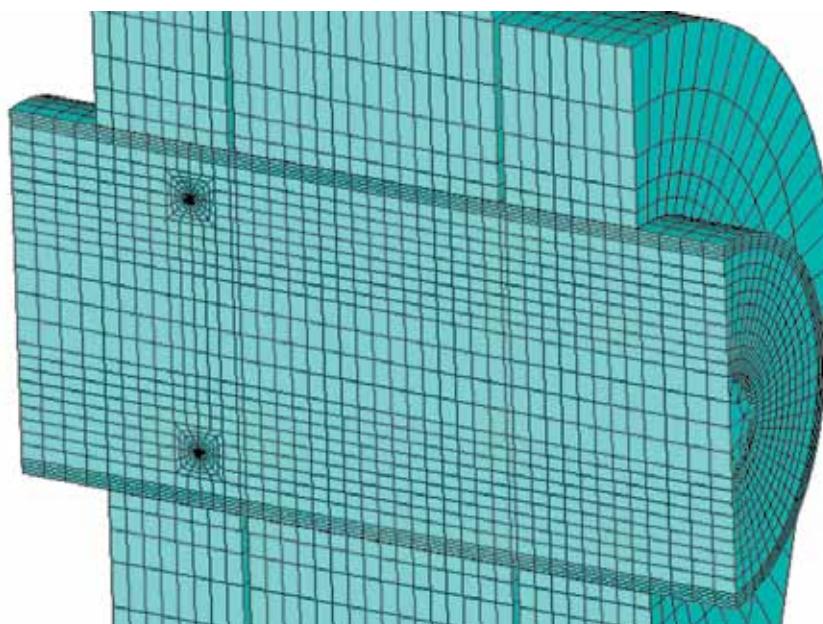
Рис. 11 Конечно-элементная модель с трещиной конечного размера

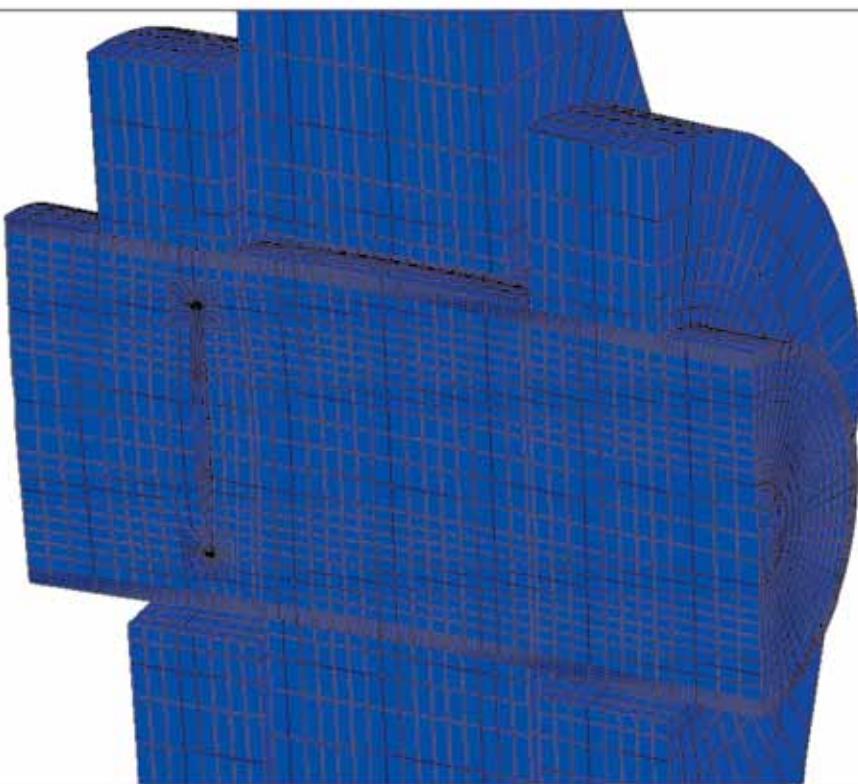
**Рис. 12 Раскрытие трещины при максимальной нагрузке (масштаб для наглядности преувеличен)**

Результаты численного моделирования приведены на Рис. 12. В условиях отсутствия до-

Как видно из Рис. 12 и Рис. 14, время роста трещины от начального размера до критического составляет около 3,5 лет, что приблизительно соответствует реальному сроку службы оси цепной оттяжки от начала эксплуатации до момента разрушения, и находится в диапазоне возможных значений (от 2 до 20 лет). Скорость роста трещины в начальный период составляла около 9,5 мм

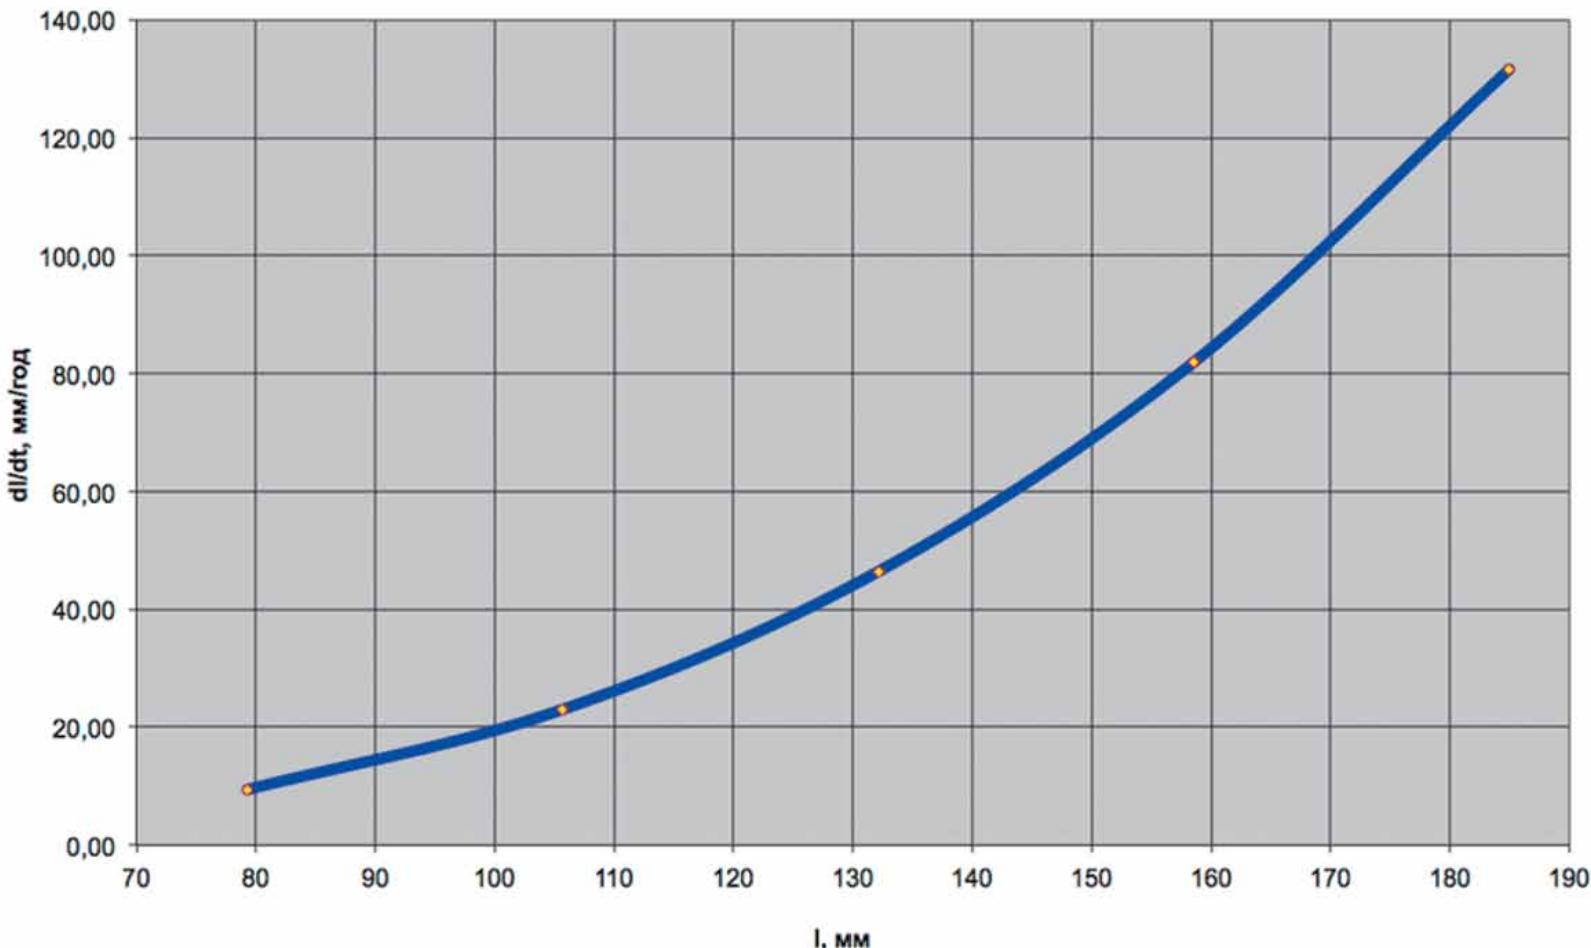
**Рис. 13 Зависимости скорости роста трещины от ее длины**

составила около 130 мм в год.

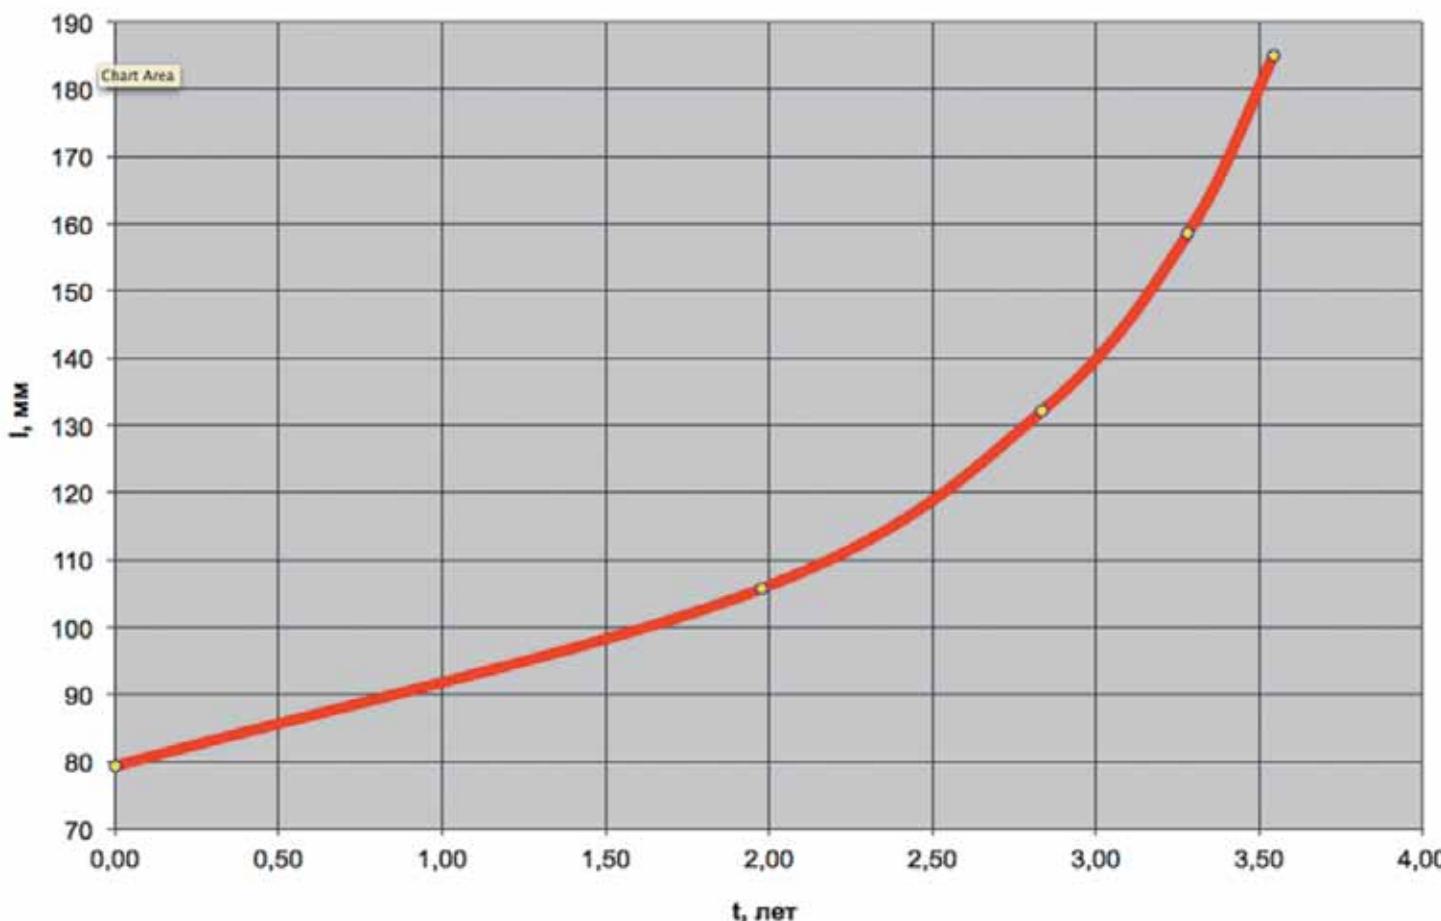
Рис. 14 Зависимость длины трещины от времени

Таким образом, как следует из результатов математического моделирования, внутренний дефект (макротрешина) развивался в течение длительного времени с относительно небольшим градиентом скорости роста в первой половине реального срока службы. Следовательно, существует практическая возможность выполнения мониторинга технического состояния подобных объектов в режиме реального времени при условии наличия сертифицированных методик диагностики дефектов подобного рода. После проведения восстановительных работ на ККЦ была установлена автоматизированная система мониторинга технического состояния несущих конструкций, которая, в частности, была снабжена датчиками акустической эмиссии, установленными на металлических пальцах для отслеживания в них развитий дефектов подобного рода.
